EDIFICIO COSTA AZAHAR 2, CALLE CLOT DE TONET 1 ESC. 1
12594 Oropesa de Mar (Castellón).

0.4. Objeto

Constituye el objeto del presente documento informar sobre filtraciones y su afección al edificio

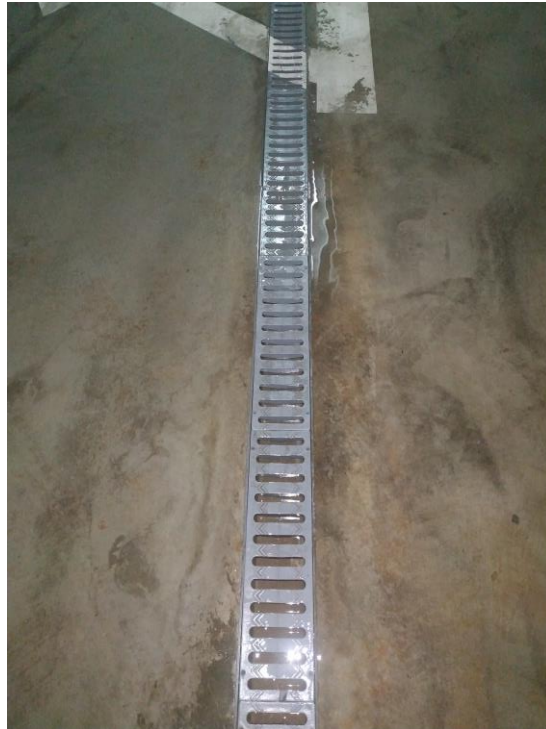
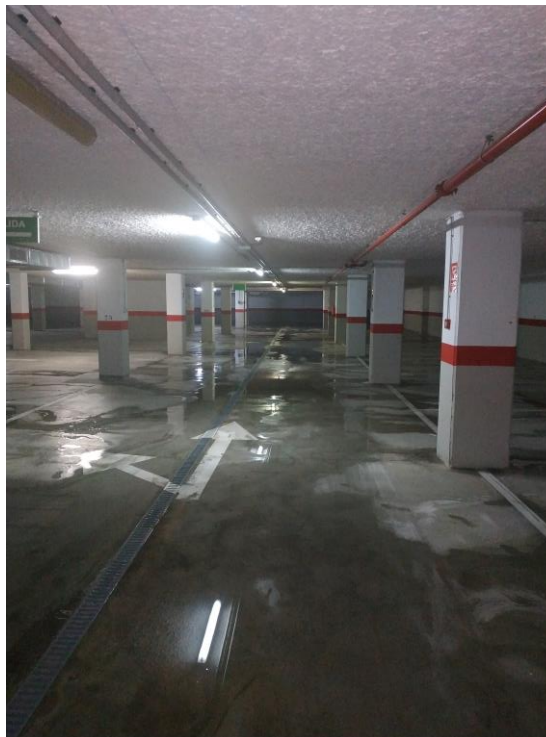
El sotano del parking presenta filtraciones, tanto por los muros como por las juntas de la solera.

Se ha podido apreciar que el agua se mantiene en superficie, y que las rejillas de recogida de agua, canalizan gran cantidad a las arquetas con bombas de achique instaladas a tal fin.

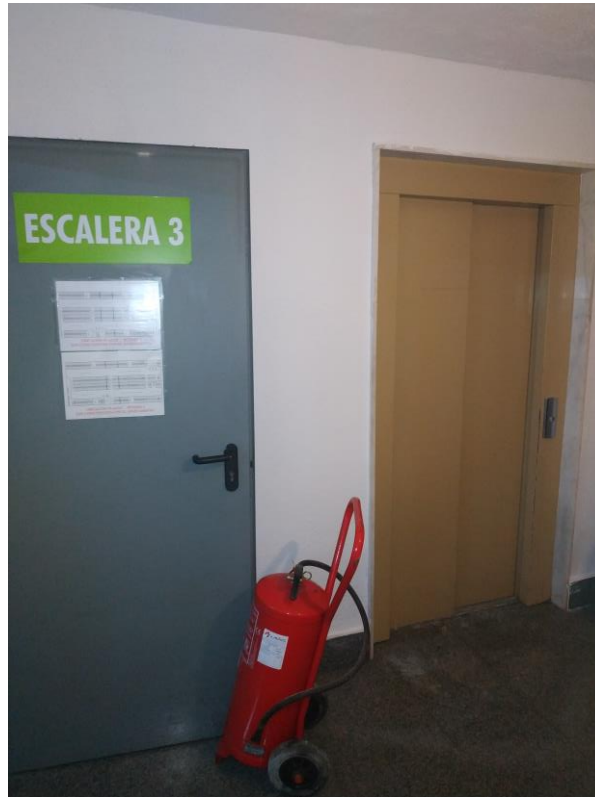
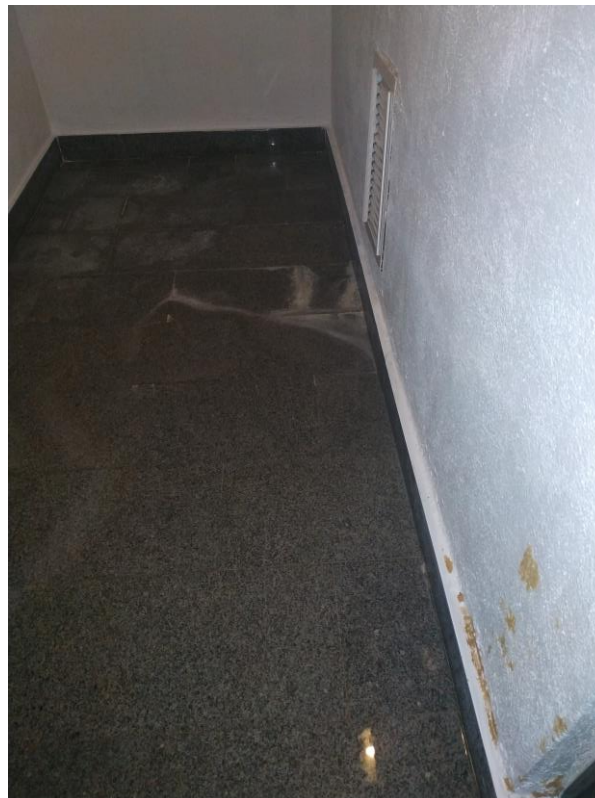
No obstante, la cantidad de agua que filtra es superior a la que las bombas pueden evacuar, por lo que se mantiene en superficie, originando charcos en varias zonas del sotano, incluyendo los rellanos de salida de ascensores.

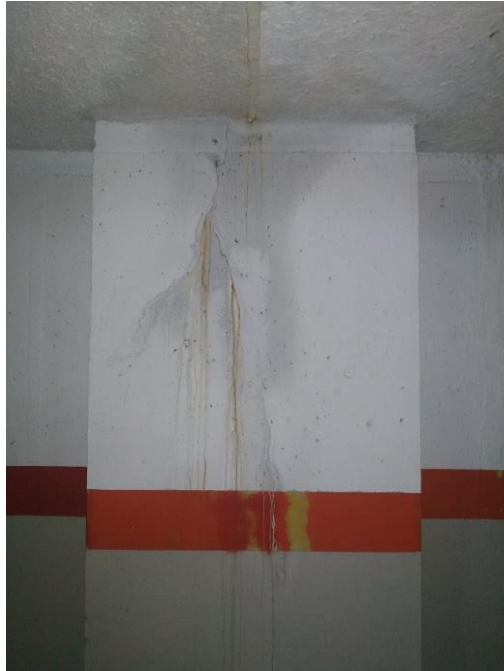
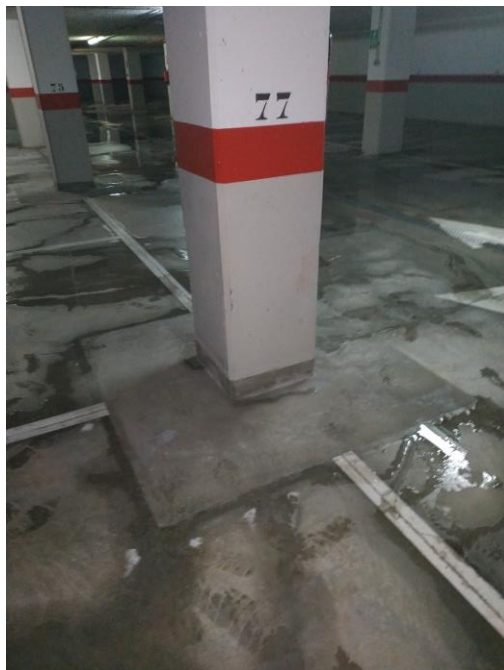
Las causas de dichas filtraciones, por lo observado, se deben al aumento del nivel freático, ya que la zona de oropesa en general, es área pantanosa o de marjal, por lo que las aguas subterráneas, tras las últimas lluvias de marzo, han originado filtraciones en varios edificios de la zona.

Se debe indicar, que tanto las filtraciones de muros, como de la solera, son difícilmente evitables, ya que aunque se realizasen sellados e inyecciones en las juntas, la propia presión del agua, buscará nuevas vías de entrada.

Por lo tanto, se debe plantear un sistema que en lugar de evitar la entrada, consista en la recogida y evacuación rápida, conducida hasta nuevas bombas de achique, garantizando así el mantenimiento en seco del sótano.

En caso de que en cada episodio de lluvia se originen nuevas subidas del nivel freático, si que debería plantearse la ejecución de una red de recogida de aguas efectiva que eviten la humectación de los pilares y muros de sótano en general.
